**COMECHINGONIA
VIRTUAL**

**Consideraciones en torno a una posible estructura de vivienda en el
asentamiento a borigen El Morrillo, Matanzas, Cuba.**

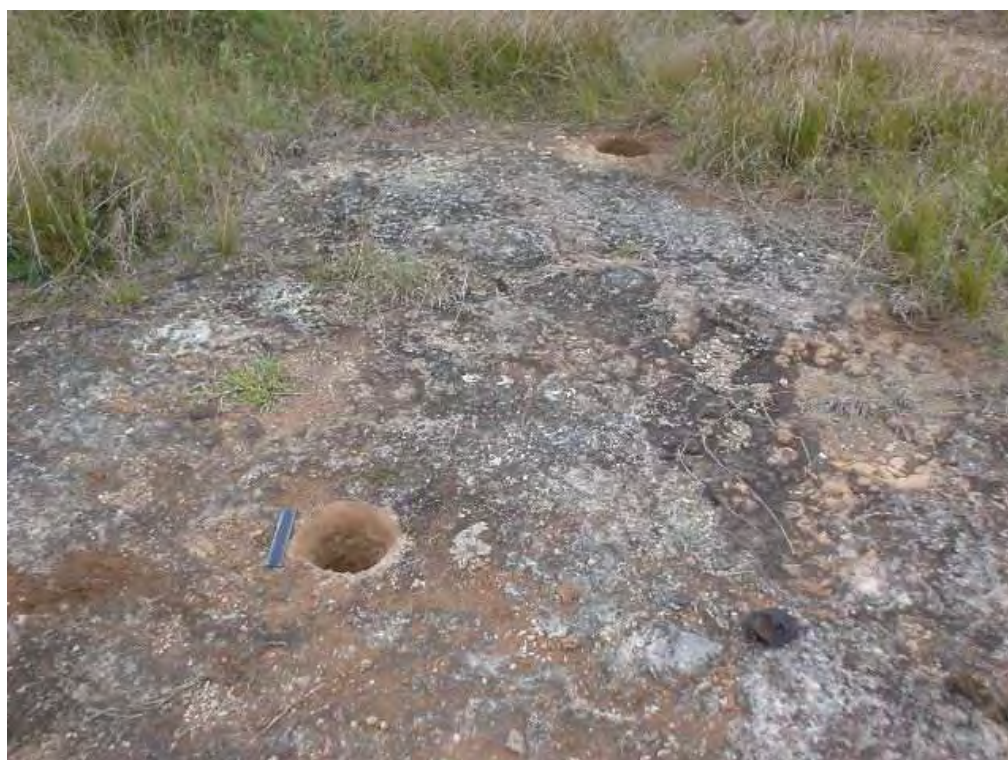
Figura 3. Área donde se pueden observar las huellas de poste socavadas en la roca estructural.

El mencionado descubrimiento está compuesto por tres hoyos que forman un arco con una distancia de 2,76m y 2,26m respecto al del centro (fig. 3). El primero posee un diámetro de 19cm y una profundidad de 16cm (fig. 4). El segundo tiene 21cm de diámetro y 15,8 de profundidad (fig. 5). Por su parte el tercer y último hoyo encontrado hasta ese momento, posee un diámetro de 19,5cm y una profundidad de 15,7cm (fig. 6).

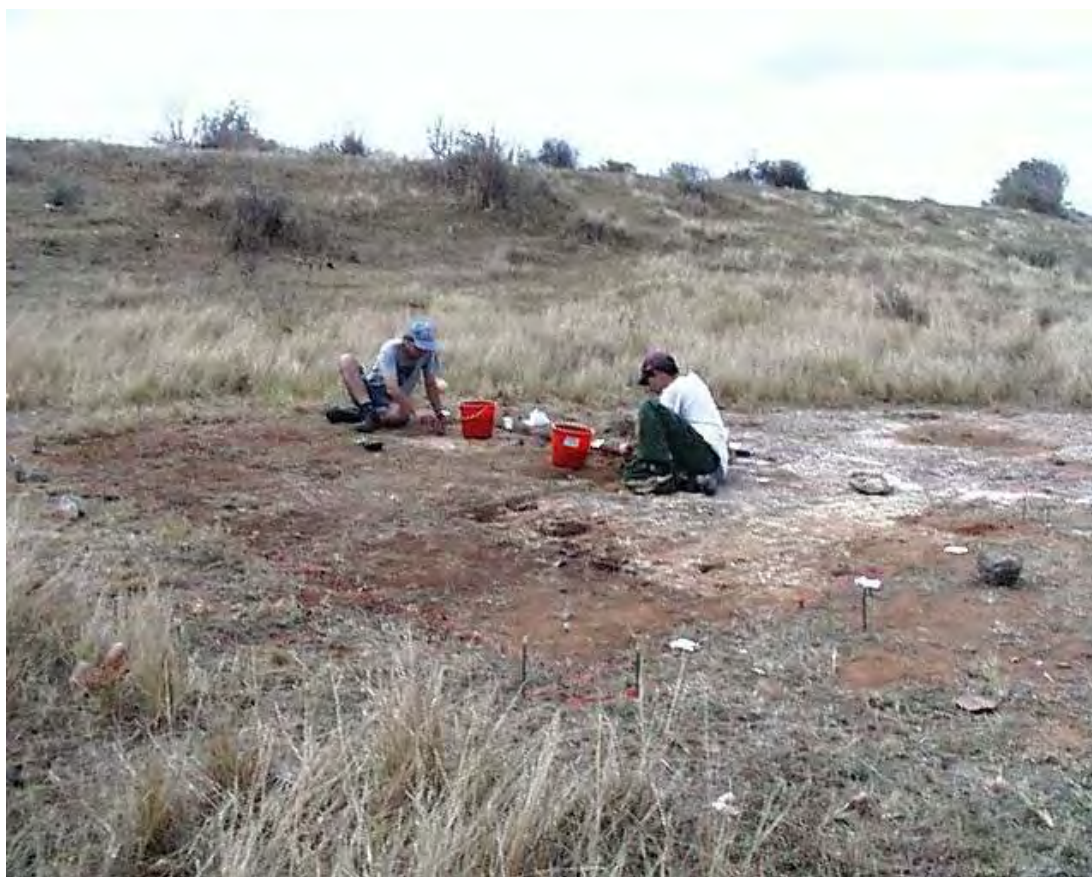
Figura 7. Vista de los trabajos de excavación.

El inicio de los trabajos se concibió a partir del área donde se encuentran los hoyos. Se trazó una retícula que abarcó un área de 5 X 3 metros, marcando 15 cuadrículas de 1 X 1 metro (fig. 7). En un inicio se concibió trabajar la estratigrafía por capas artificiales de 0,05m, lo que fue modificado por 0,10m a consecuencia del pobre grosor de la capa vegetal, utilizando un tamiz de 0,02m.

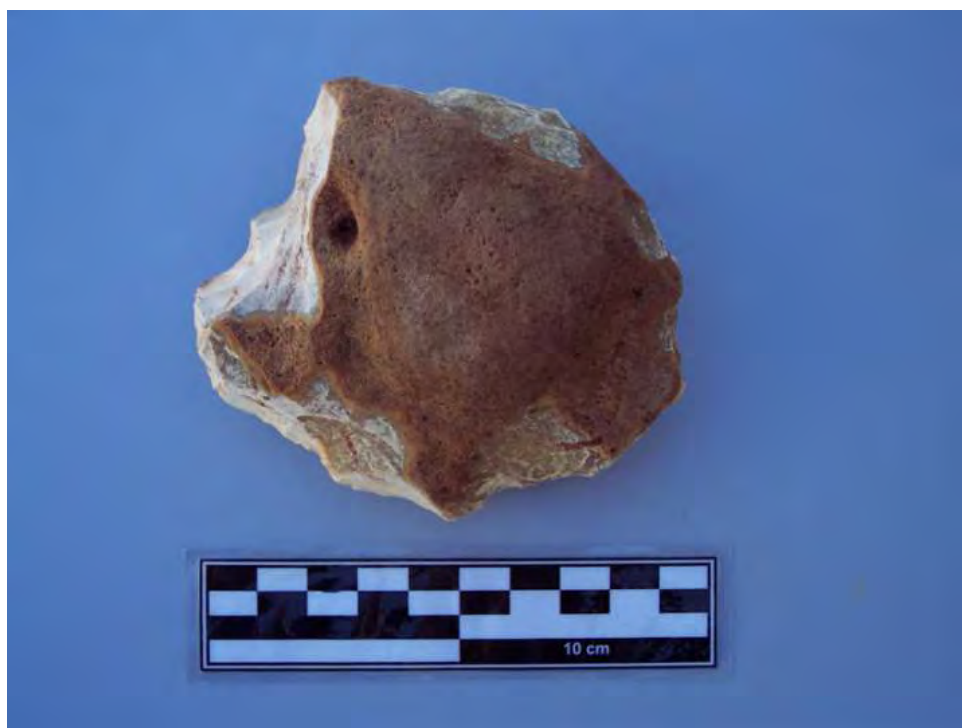
Figura 8. Lasca primaria de pedernal (sílex).

primaria de sílex (fig. 8) de 9,6cm de largo por 8,3 de ancho que parece corresponder a una raedera y cuatro puntas de flecha elaboradas en concha, variando sus dimensiones desde 1,3cm hasta 6,5cm (Hernández y Rodríguez 2005a).
